Liikennemerkkikalvojen kestävyys

Pohjoismainen kenttäkoe; koetaulut 1996→

Liikenneviraston tutkimuksia ja selvityksiä 50/2016

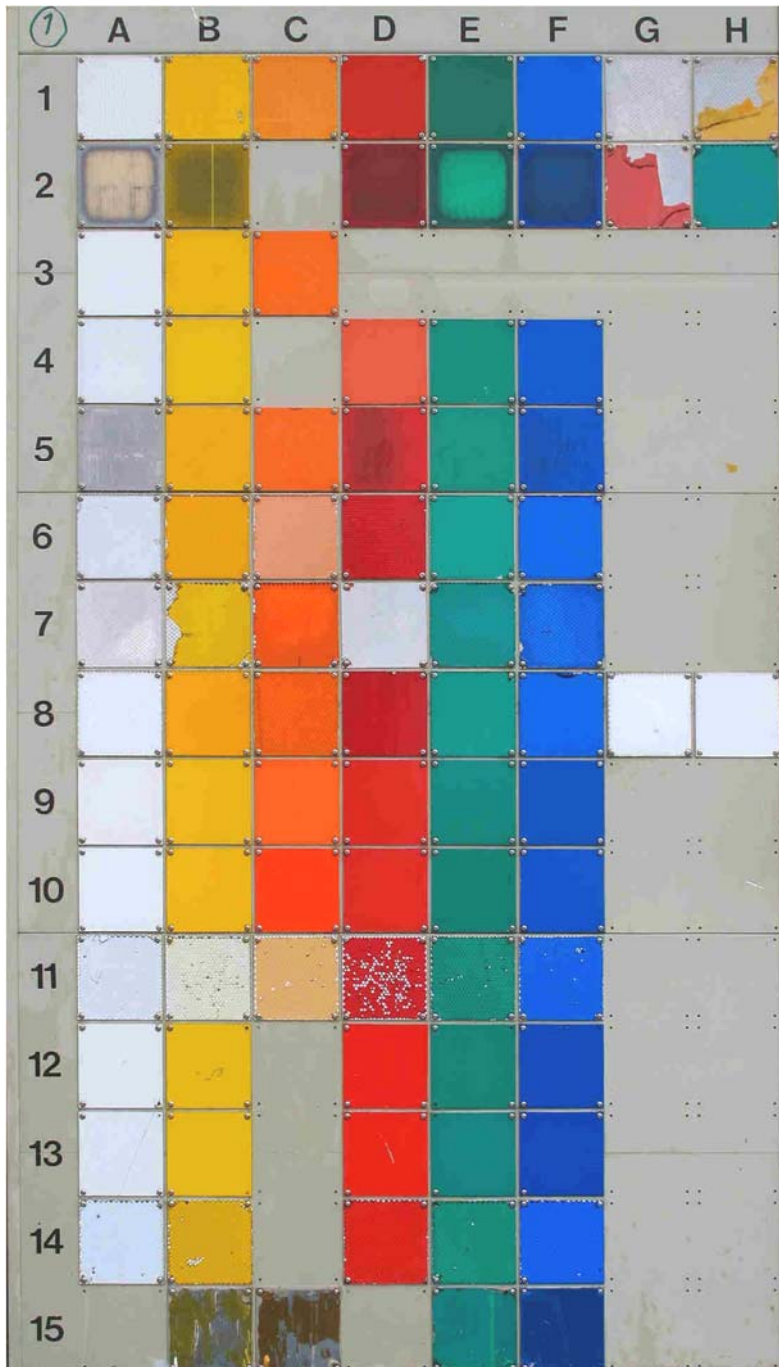
Kuva 12. Esimerkkikuva kantatie 79 koetaulusta 1, ikä 19 vuotta (kuva kesäkuulta 2016, Timo Unhola).

Päivänäkyvyyden riippuvuus yönäkyvyydestä ei ole kovin selkeä (ks. kuva 19). Tämä on erityisen silmiinpistävää koetaulun rivillä 1, jonka kalvot heijastavat hyvin (ks. kansikuva) mutta eivät päivällä näytä erityisen valkoisilta (ks. kuva 12).

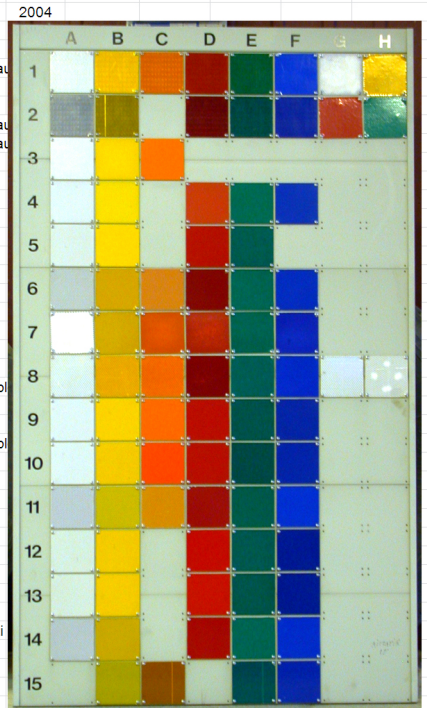
Very strange wear on Sign 5 sheet 8H (four worn patches very regularly spaced, not from measuring)
